BELZONA REPARÉ LE GÉNÉRATEUR D'UN NAVIRE, APRÈS L'ÉCHEC DES SOUDURES

ID: 2581

Application: *Moteurs et carters*

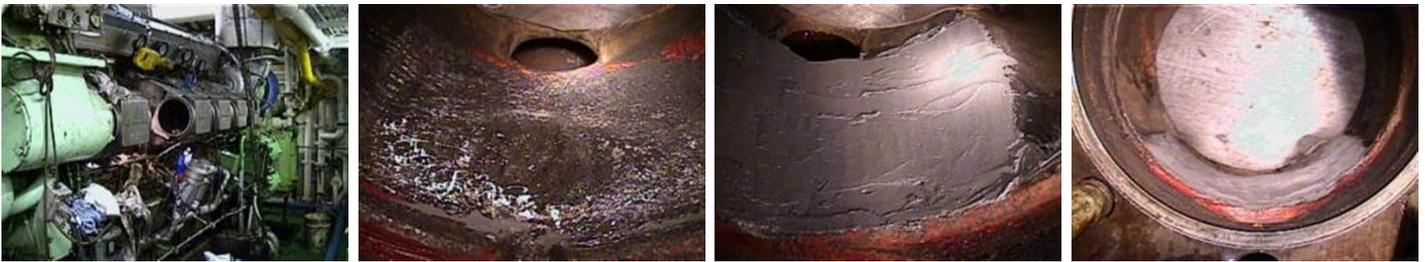
Descriptions des photographies

Des dommages causés au logement du générateur permettaient au liquide de refroidissement de pénétrer dans le réservoir principal, posant un risque pour les logements du moteur principal du navire.

* 1. Le générateur, après le retrait de son cylindre. 2. La surface adjacente aux soudures d'acier, devenue rugueuse. 3. Application de Belzona 1111/9341 sur les réparations de soudure, et étendue sur les zones adjacentes. 4. Réparation finale lisse ; une lampe infrarouge a ensuite été utilisée pour accélérer le durcissement. ,

Réservoir d'huile principal d'un générateur, servant également au fonctionnement du moteur principal du navire. Les soudures de réparation effectuées initialement n'avaient pas tenu.

L'application a été réalisée selon la procédure Belzona ENC-1. Une attention particulière a été accordée dans le retrait de la contamination de la surface par le recours à la chaleur et à des produits solvants.

Il s'agissait là d'une défaillance classique de la soudure effectuée sur la fonte. Le navire voyage de nuit, cependant les travaux ont été effectués en 5 heures, permettant au navire de fonctionner dans les délais planifiés. Le client est entièrement satisfait de Belzona!
