# BELZONA EST CAPABLE DE S'ATTELER AUX BASSINS D'UNE TOUR DE REFROIDISSEMENT – MEME PAR TEMPS FROID

ID: 2583

Bassin d'une tour de refroidissement

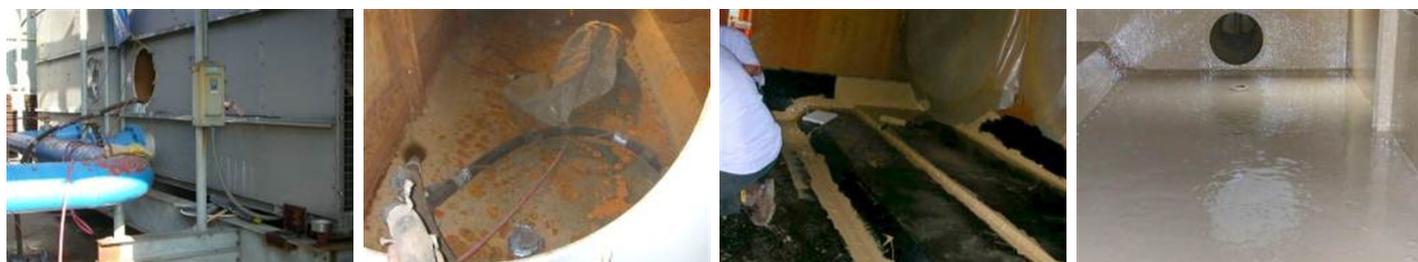
*L'absence de revêtement protecteur a causé l'apparition de fuites.*

\* 1. Ouverture sur le côté de la tour. 2. Corrosion de l'intérieur. 3. Application d'une première couche de Belzona 5811. 4. Application d'une couche finale de Belzona 5811 – le bassin peut maintenant être remis en service. ,

L'application a été réalisée selon une version modifiée de la procédure Belzona TCC-5.

Après en avoir différé la réparation pendant 4 ou 5 ans, l'étendue des fuites sur le bassin était telle qu'une solution était désormais nécessaire. Après avoir effectué une préparation de la surface par sablage, il s'avéra que de nombreux trous d'aiguilles étaient présents, cependant ceux-ci étaient trop petits pour permettre au Belzona 5811 de s'échapper au travers; un état de surface imperméable avait donc été créé. Deux bassins de la tour de refroidissement ont ainsi été protégés malgré le temps froid, en plaçant des appareils de chauffage en-dessous et une bâche par-dessus, élevant ainsi la température interne jusqu'à 18°C (65°F).
