BELZONA RECONSTRUIT DES VOUTES EN BETON EFFRITE

Localisation du client: Usine de traitement de gaz naturel,
Nouveau Mexique, Etats-Unis

Application: Réservoirs et zones de confinement de
produits chimiques

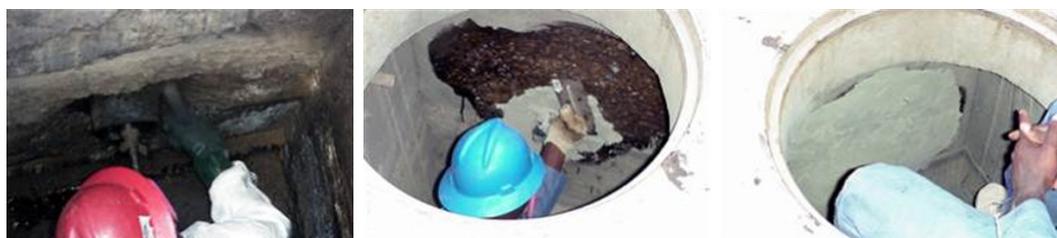
Descriptions des photographies

Au cours des années, les différentes propriétés d'expansion thermique des tuyaux ont causé l'effritement des tuyaux en béton adjacents de l'une des voûtes.

* 1. Certaines des fissures sur le béton atteignaient une profondeur de 20 cm. 2. Après l'application de Belzona 4911, l'application de Belzona 4141 s'est effectuée. 3. Vue de l'unité reconstruite.

L'application a été réalisée selon la procédure Belzona TCC-9.
