# BELZONA RESTAURE DES CONDENSEURS VIEUX DE 40 ANS

Application: Échangeurs de chaleur

Localisation du client: Centrale électrique, Illinois, Etats-Unis

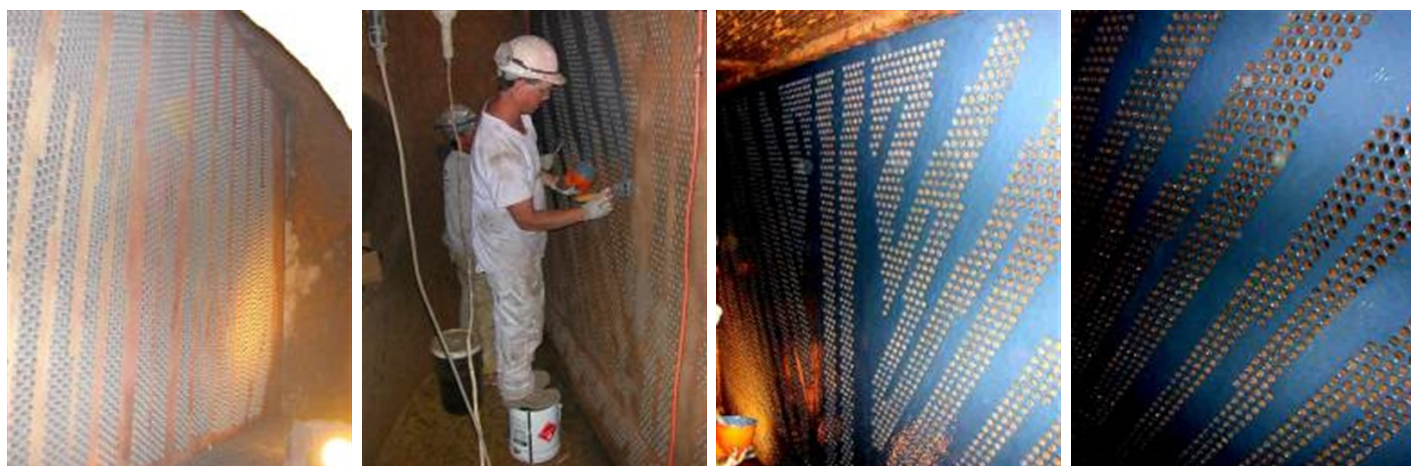
\* 1. Plaque tubulaire nettoyée par sablage. 2. Revêtement en cours. 3. Application en cours de finition. 4. Application terminée ,

8 plaques tubulaires souffrant de fuites situées entre les tubes d'acier inoxydable et les plaques tubulaires en métal Muntz.

L'application a été réalisée selon les procédures Belzona HEX-1 et HEX-3.
