BELZONA PROTEGE LA PALE DE ROUE D'UN PULVERISATEUR DE CHARBON

Localisation du client: *Projet de centrale électrique San Miguel, Christine, Texas, Etats-Unis*

Pale de roue d'un pulvérisateur de charbon

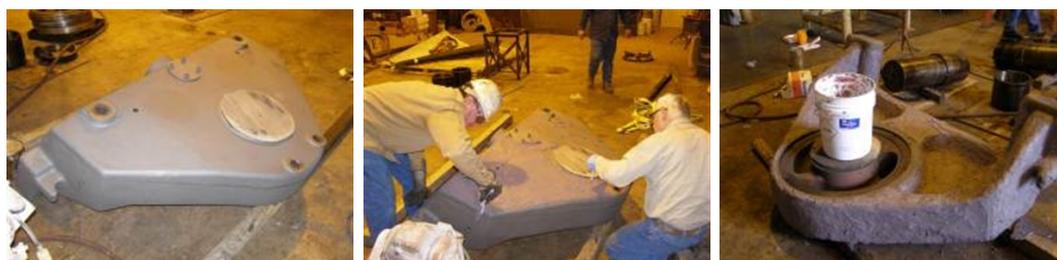
Descriptions des photographies

La pale de roue s'use au cours du temps, entrainant des coûts de remplacement élevés.

* 1. La nouvelle pale de roue, prête à l'emploi avant l'application. 2. Application de Belzona 1812. 3. Application terminée.

L'application a été réalisée selon une version modifiée de la procédure Belzona VPF-2.

A un coût de remplacement s'élevant à 20000 Euros par pale de roue, un revêtement protecteur fut commandé afin de prolonger la durée de vie de l'équipement. Le client avait par le passé utilisé plusieurs produits différents pour remédier à ce problème, sans aucun succès. Le besoin de métal avait également rendu les applications précédentes plus fastidieuses, causant des temps d'arrêts et un recours à la main d'œuvre intensifiés. La Solution Belzona s'avéra bien plus facile et rapide à appliquer, comparée aux produits alternatifs. A un coût de 3000 Euros par pale, Belzona a permis à cette centrale d'épargner des milliers d'Euros.
