BELZONA RE-ASSEMBLE UN PALIER D'ATTELAGE

ID: 2592

Palier (supérieur centre) d'un camion articulé Volvo

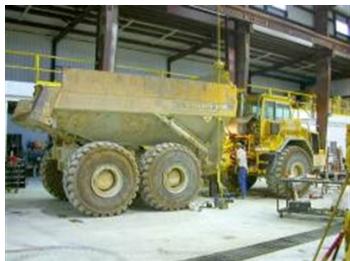
Le camion devait être remis en service dans les 12 heures, et le palier cassé avait endommagé le dispositif d'attelage.

* 1. Vue du véhicule 40t. articulé; 2. Vue de l’attelage. 3. Palier supérieur revêtu de Belzona 1111. 4. Les deux paliers assemblés, prêt à l'attelés à la remorque. ,

L'application a été réalisée selon la procédure Belzona MPT-7. Aucun agent de démolage n'a été utilisé, ce palier devant servir jusqu'à son usure totale, et de nouvelles cages extérieures furent collées en place.

Le client utilise régulièrement des produits des Séries 1000 et 2000 Belzona. La réparation fut effectuée en 12 heures, évitant ainsi des délais dans la production.
