PREUVE DE LONGEVITE DANS LA REPARATION D'UNE UNITE DE DESULFURATION

Localisation du client: Centrale à charbon, Cumberland City, Tennessee, Etats-Unis

Application: Vannes, tuyaux et raccords

Substrat: Plastique renforcé de fibres de verre (PRV)

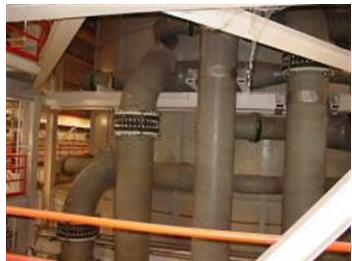
* 1. Vue de l'extérieure du scrubber de désulfuration, au niveau des jets. 2. Tuyau en PRV endommagé cause de la boue de chaux. 3. Application Belzona terminée sur l'un des 6 tuyaux collecteurs de boue de chaux. 4. La réparation Belzona, après 17 mois en service. ,

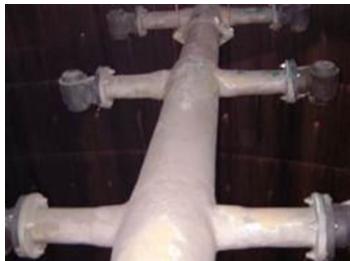
De la boue de chaux provenant des 4 niveaux de jets situés au niveau supérieur avaient entraîné une défaillance du revêtement polyuré existant, exposant ainsi la canalisation de désulfuration de gaz de combustion, relativement souple, aux forces érosives de cette boue. En cas de perforation de la canalisation, des déversements réduiraient la performance du scrubber, engendrant ainsi des coûts de fonctionnement plus élevés.

Belzona 5891 et Belzona 1391 ont été appliqués selon une version modifiée de la procédure Belzona VPF-2.
