BELZONA PROTEGE UN CONDENSEUR BAROMETRIQUE

ID: 2595

Application: Échangeurs de chaleur

Nouveau condenseur barométrique dans une raffinerie important de la côte Est.

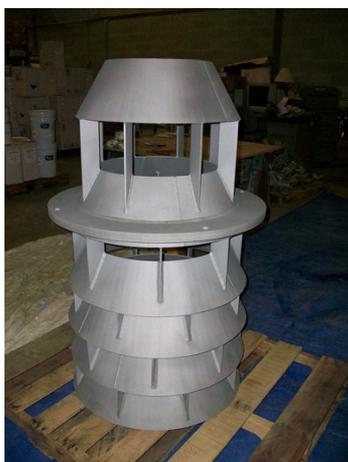
* 1. Matériau blanc sablé; 2. Composants additionnels après le sablage 3. Condenseur revêtu; 4. Face de bride revêtu ,

L'application a été réalisée selon la procédure Belzona HEX-3.
