Belzona repara el eje del generador de un barco

ID: 2602

Industria: Marina
Solicitud: Transmisión de potencia mecánica
Sustrato: Metal
Productos: * Belzona® 1111 (Super Metal) ,

Ubicación del cliente: Compañía naviera. Egipto
Fecha de aplicación: Febrero, 2005

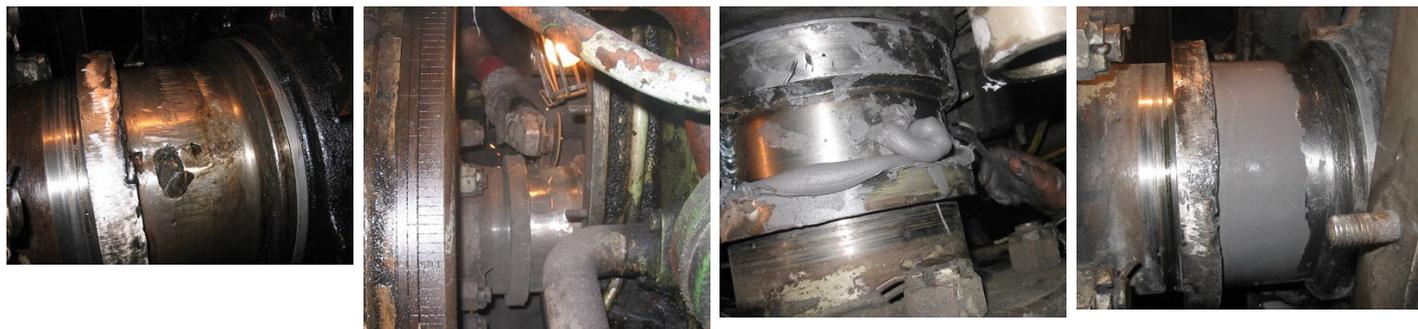
Descripciones de fotografías

El eje del generador gastado estaba localizado en un espacio reducido y angosto

- * Vista del eje del generador antes de la reparación ,
- * Preparación de la superficie ,
- * Vista del molde colocado a medida para la aplicación del Belzona® 1111, Se puede observar el exceso del producto saliendo por los agujeros de alivio del molde ,
- * Eje reparado. ,

La aplicación fue llevada a cabo de acuerdo con el sistema de folletos Belzona Know How MPT-2.

Belzona® reparó exitosamente el eje, en un espacio limitado, sin desmontar el mismo. Esto permitió mantener al barco de acuerdo con su calendario de trabajo sin ningún retraso.
