Belzona repara generadores de una nave, luego de que fallara un arreglo con soldadura

Ubicación del cliente: *Línea de cruceros, Puerto Everglades, Florida.*

Solicitud: *Motores y Carcasas*

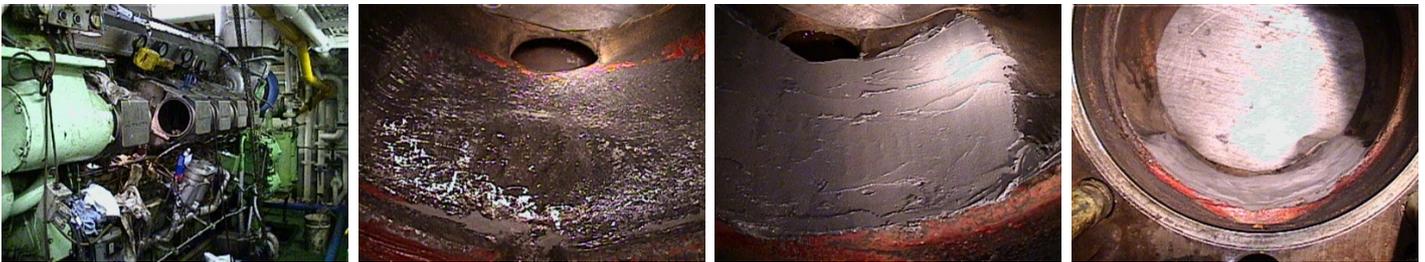
Descripciones de fotografías

Daños en el bloque del motor del generador producían una filtración del refrigerante al cárter, el cual era compartido con el motor principal de la nave, lo cual ponía en riesgo los sellos del motor.

- * Generador con el cilindro removido ,
- * Se aprecia la superficie ´spera que rodeaba la soldadura que fall´, ,
- * Se adhiri´ una placa empleando Belzona® 1111/9341 sobre la soldadura y se reforz´ la reparaci´n con la aplicaci´n de m´s producto en las ´reas adyacentes ,
- * Se aprecia un acabado liso en la reparaci´n realizada. ,

El cárter de aceite del generador principal es compartido con el motor de la nave. Las reparaciones que habían sido realizadas con soldaduras fallaron.

La aplicación se llevó a cabo de acuerdo con el sistema de folletos Belzona Know-How ENC-1. Se prestó atención particularmente a la remoción de toda la contaminación del sustrato por medio de lavado con disolventes y la aplicación de calor.

La soldadura clásica con hierro fundido falló. Las naves salían solo de noche, pero logrando terminar la aplicación con Belzona® en cinco horas, la nave recuperó el horario de trabajo a tiempo completo, ya que se empleó una luz infrarroja para acelerar el fraguado del producto. El cliente estaba complacido con Belzona®.
