BELZONA PROTEGE UN FILTRE D'ÉCHANGEURS D'IONS

Localisation du client: *Centrale nucléaire à Moscou en Russie*

Application: *Réservoirs et zones de confinement de produits chimiques*

Revêtement intérieur d'un filtre d'échangeurs d'ions utilisé pour la production d'eau de chaudière.

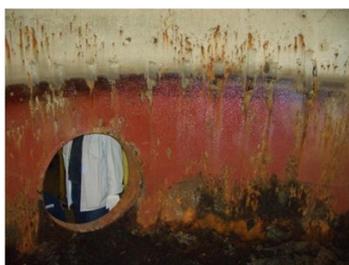
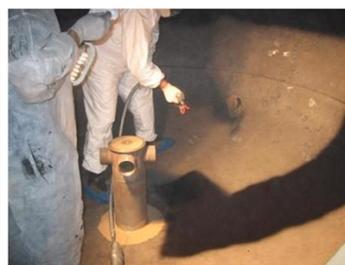
Descriptions des photographies

Il y avait des cloques, des perforations et des couches de sels sous le revêtement polymère d'origine après plus de 50 ans de service. Quand le revêtement a été enlevé, plusieurs points de corrosion ont été détectés sur le substrat.

* 1. Intérieur du filtre 2. Zones endommagées dans le filtre 3. Pulvérisation du Belzona 5811 4. Application terminée ,

L'application a été réalisée selon la procédure Belzona TCC-5. De profondes perforations ont été soudées. Des petites zones de corrosion ont été reconstruites avec Belzona 1111. Le revêtement a été réalisé par un système airless à tresses chauffantes.
