BELZONA OFFRE UNE SOLUTION DE REPARATION DE CANALISATION A FROID

ID: 2607

Localisation du client: Raffinerie, France
Date de la demande: 2006

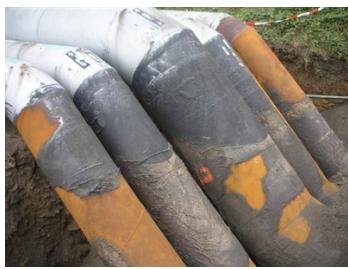
Le revêtement précédent en brais n'a pas duré et la canalisation présentait des signes de corrosion externe importants.

* 1. Echec du revêtement précédent en brais n'a pas duré et la canalisation présentait des signes de corrosion externe importants.
 2. Réparation en utilisant Belzona 1121 et la bande de renforcement 3. Protection contre la corrosion supplémentaire apportée par le revêtement Belzona 5811 4. Réparation terminée ,
