# BELZONA REPARA BOMBA DE AGUA Y AHORRA \$7.200 ANUALES

Ubicación del cliente: Des Moines Water Works, Des Moines, Iowa, Estados Unidos

Solicitud: Bombas centrífugas

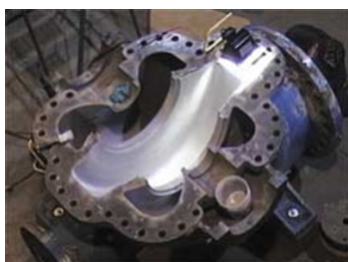
- \* Superficie preparada para la aplicación ,
- \* El rodete fue también reparado/protegido con Belzona ,
- \* En progreso ,
- \* Aplicación completada / equipo listo para ser ensamblado ,

Reparación de los daños causados por la erosión con Belzona® 1221. Seguido de la aplicación de dos capas de Belzona® 1341. Belzona® 1341 tiene certificación NSF para el contacto con agua potable. Las pruebas de rendimiento mostraron un aumento promedio en la eficiencia (energía eléctrica/energía cinética del agua) del 7,2%, lo que supone el ahorro de \$7.200 anuales.
