# Belzona® 4181 resuelve problema de neutralización

ID: 2611

Industria: Química y petroquímica  
 Solicitud: Tanques y Áreas de Contención de Químicos  
 Sustrato: Concreto  
 Productos: \* Belzona® 4311 (Magma CR1) Belzona® 4181 (AHR Magma-Quartz),

Ubicación del cliente: Planta Química, Norte de Alabama USA  
 Fecha de aplicación: Mayo, 2000

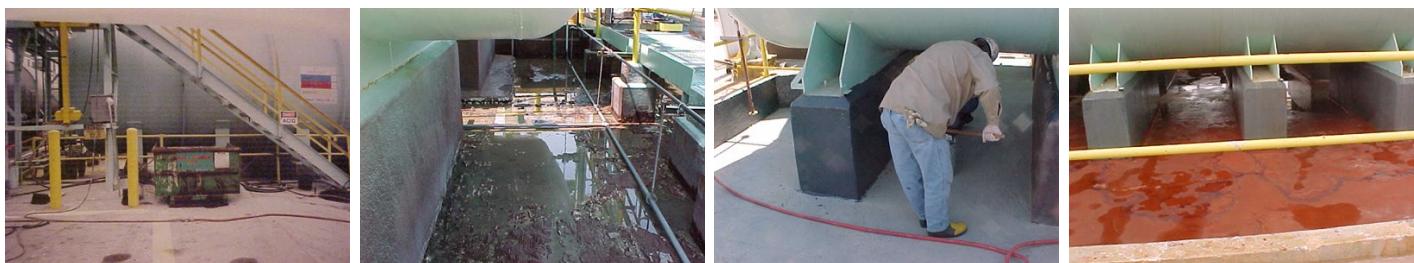
Un derrame de 98% de ácido sulfúrico fue neutralizado con soda cáustica. La reacción exotérmica dañó gravemente el revestimiento aplicado 2 años antes.

\* Vista general del área de contención. Revestimiento deteriorado después de que la soda cáustica se adiera al derrame ácido. Concreto nuevo puesto y pedestales cubiertos con Belzona® 4311. Proyecto finalizado con Belzona® 4181 y en perfectas condiciones 8 años después,

La aplicación fue llevada a cabo de acuerdo con el sistema de folletos Belzona Know-How TCC-9 & TCC 15. Se removió el concreto dañado y se reemplazó con concreto nuevo en la base. Se usó el Belzona® 4181 en el piso y el Belzona® 4311 en las paredes.

La planta había usado el Belzona® 4311 en diferentes áreas de manera exitosa. Debido a las cualidades de alta temperatura de Belzona® 4181, éste fue seleccionado para cubrir el piso de contención en caso de que se usara de nuevo la soda cáustica para neutralizar los derrames.
