# Belzona mantiene la seguridad en el aeropuerto para los viajeros

ID: 2612

Ubicación del cliente: *Aeropuerto, Alabama, Estados Unidos.*  
Fecha de aplicación: *2000*

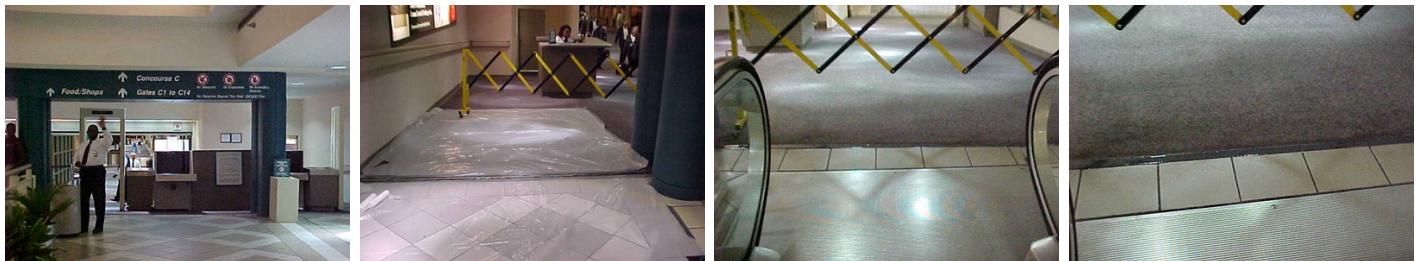
## Descripciones de fotografías

*El sellante viejo comenzó a salirse de las juntas. Las placas de acero sobre las juntas, no resolvieron el problema de seguridad, ya que el desnivel en el piso no era resuelto de manera permanente.*

\* El terminal de pasajeros Una de las &acute;reas de aplicaci&acute;n Problema de la junta frente a la escalera mec&acute;nica Aplicaci&acute;n del Belzona® 2221 finalizada ,

Las juntas aún en servicio luego de 8 años. La excelente adhesión del producto Belzona® 2221 elimina la posibilidad de futuros daños en el sellante, eliminando el riesgo de accidente de los peatones.
