Belzona repara y protege área de contención de ácido sulfúrico

Ubicación del cliente: *Planta de generación de energía, Reino Unido*

Solicitud: *Tanques y Áreas de Contención de Químicos*

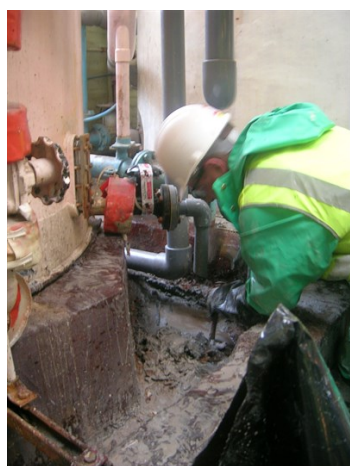
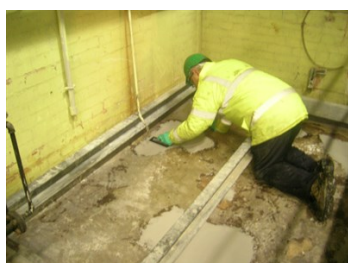
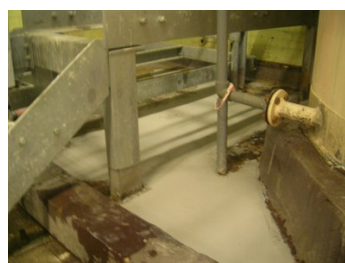
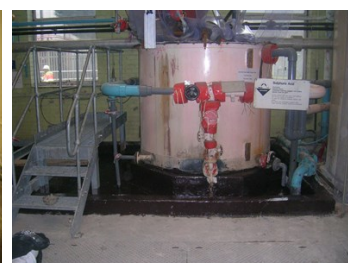
Descripciones de fotografías

Un desperfecto en el sistema causó un derrame del ácido al 98%, seguida de una cantidad de agua destilada. La reacción exotérmica resultante fue tan rápida que el recubrimiento original se dañó en toda la zona de contención.

Área de contención para dos tanques de ácidos en la sección de tratamiento de agua. Un tanque superior contenía 98% de ácido sulfúrico que alimenta un tanque inferior, donde se diluía al 10% de su concentración y era usado en el proceso del tratamiento de agua.

* La base del tanque dañada se reconstruyó con el Belzona 4111. Se reconstruyó completamente la base del tanque y se protegieron las áreas de contención con Belzona 4311.

La aplicación se llevó a cabo de acuerdo con el Sistema de Folletos Belzona Know-How TCC-9 y TCC-15.
