Belzona repara y protege área de contención de ácido sulfúrico

Ubicación del cliente: Planta de generación de energía, Reino Unido

Solicitud: Tanques y Áreas de Contención de Químicos

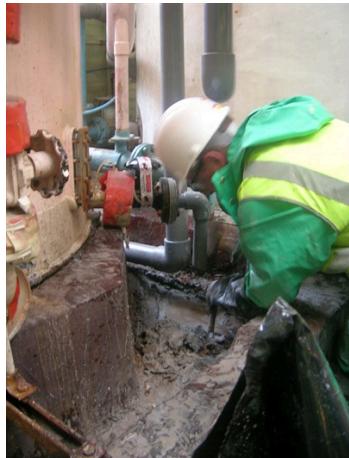
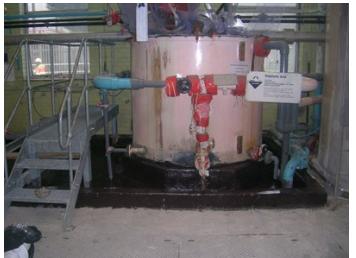
Descripciones de fotografías

Un desperfecto en el sistema causó un derrame del ácido al 98%, seguida de una cantidad de agua destilada. La reacción exotérmica resultante fue tan rápida que el recubrimiento original se dañó en toda la zona de contención.

* La base del tanque dañada se reconstruyó con el Belzona 4111. La base del tanque y la zona de contención se protegieron con Belzona 4311.

Área de contención para dos tanques de ácidos en la sección de tratamiento de agua. Un tanque superior contenía 98% de ácido sulfúrico que alimenta un tanque inferior, donde se diluía al 10% de su concentración y era usado en el proceso de tratamiento de agua.

La aplicación se llevó a cabo de acuerdo con el Sistema de Folletos Belzona Know-How TCC-9 y TCC-15.
