# BELZONA REPRE UNE BANDE TRANSPORTEUSE

ID: 2625

Localisation du client: *Centrale électrique en Bulgarie*  
Date de la demande: *Août 2002*

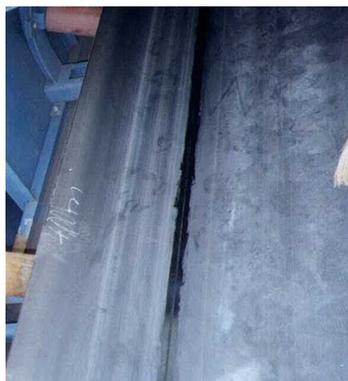
*Des dégâts mécaniques sur le protecteur / gratoir exposaient le renforcement en métal.*

\* 1. Vue de l'installation de la bande transporteuse 2. Application du conditionneur avec Belzona 2911 3. Belzona 2311 utilisé pour la reconstruction du dommage. ,

L'application a été réalisée selon la procédure Belzona SHM-1.

Le client avait besoin d'une réparation entraînant un arrêt de production minimal. Belzona a été choisi pour son efficacité et sa rapidité sans avoir besoin d'équipements spécifiques au contraire de la méthode alternative qui était la vulcanisation à chaud.
