# Belzona® repara las aspas de los ventiladores en una torre de enfriamiento

ID: 2627

Aspas de ventiladores de plástico reforzado con fibra de vidrio (GRP) de una torre de enfriamiento

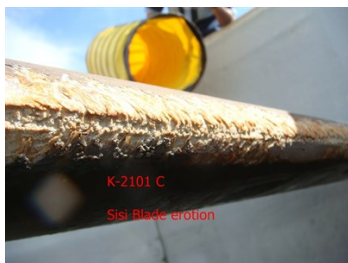
La degradación por los rayos UV, la erosión y el impacto causaron la erosión en los bordes de las caras anteriores, así como también grietas y escamas en los bordes de las caras posteriores en las aspas del ventilador en una torre de enfriamiento. Esto reduce la eficiencia general y la operación del sistema de enfriamiento.

- \* Daño en los bordes de las caras anteriores del aspa ,
- \* Escamas en los bordes de las caras posteriores del aspa ,
- \* Proceso de aplicación de los productos Belzona ,
- \* Vista general de las aspas luego del recubrimiento con Belzona® 1321 y Belzona® 5811 ,

La aplicación se realizó de acuerdo con el sistema de folletos Belzona Know-How FBC-1. Los bordes anteriores y posteriores fueron reconstruidos con Belzona® 1311 y luego recubiertos con Belzona® 1321. El cuerpo del aspa fue recubierto con Belzona® 5811.
