# RENOVACIÓN BELZONA DE DIFUSOR DE BOMBA DE REFRIGERACIÓN

ID: 2631

Ubicación del cliente: *Central eléctrica, Egipto*  
Fecha de aplicación: *Abril 2002*

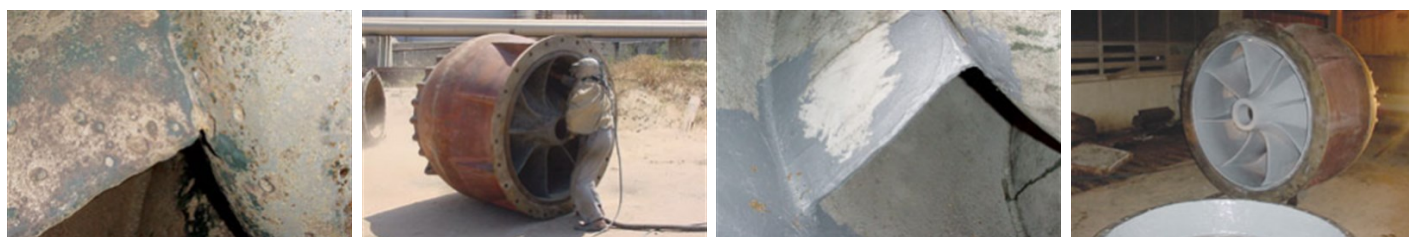
*Corrosión-erosión severa.*

- \* Severidad de la corrosión claramente evidente ,
- \* Preparación de la superficie mediante granallado con arena ,
- \* Superficie dañada por la erosión reconstruida utilizando Belzona® 1311 ,
- \* Recubrimiento con Belzona® 1341 en proceso ,

Difusor y campana de succión de la bomba principal de elevación de agua.

La adquisición de un difusor y una campana de succión nuevos tardaría seis meses y supondría un costo de US\$100.000. La aplicación Belzona costó sólo \$2.800 y la bomba estuvo lista para servicio en 48 horas.
