# REVETEMENT INTERIEUR D'UN RESERVOIR DE STOCKAGE PETROLIER AVEC BELZONA

Localisation du client: *Société pétrolière, Mexique*  
Date de la demande: *Décembre 2003*

Le revêtement intérieur d'un réservoir de stockage de 20000 barils de pétrole brut.

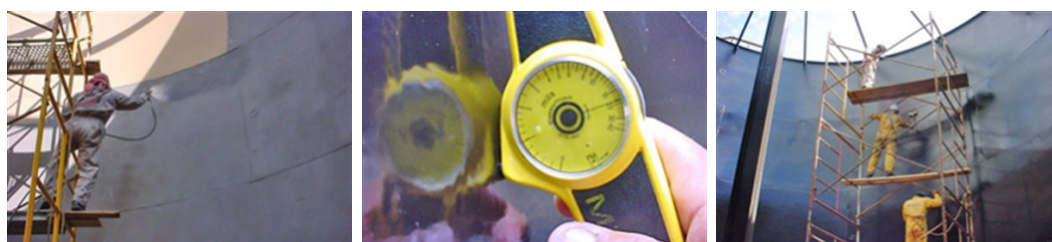
## Descriptions des photographies

\* 1. L'application du Belzona 5811 a été effectuée en utilisant un système de pulvérisation airless mono composant. 2. Un contrôle qualité a suivi l'application, tel que prouvé par les lectures sur l'épaisseur de film sec (EFS) 3. Vue des deux systèmes de couches appliqués. Un test de détection de porosité à faible tension a été entrepris afin d'exclure les trous d'aiguille sur le revêtement avant que le réservoir ne soit remis en service. ,

L'application a été réalisée selon la Procédure Belzona TCC-15.

L'application du Belzona 5811 a été effectuée en utilisant un système de pulvérisation airless. Avec cette technique, ce large réservoir a été recouvert en un rien de temps, comparé à la durée nécessaire des méthodes conventionnelles d'application. Le système de revêtement Belzona sélectionné a été choisi pour son efficacité contre la corrosion dû à la nature acide du produit brut. De plus, il s'agit d'une solution rentable et le produit est sans solvant.
