BELZONA PROPORCIONA PROTECCIÓN CONTRA CAVITACIÓN A RODETE DE BOMBA

ID: 2640

Industria: Ubicación del cliente: *Central química, Italia*
Solicitud: *Bombas centrífugas* Fecha de aplicación: *Enero 2007*
Sustrato: *Acero*
Productos: ** Belzona® 1341 (Supermetalglide) Belzona® 2141 (ACR Fluid Elastomer),*

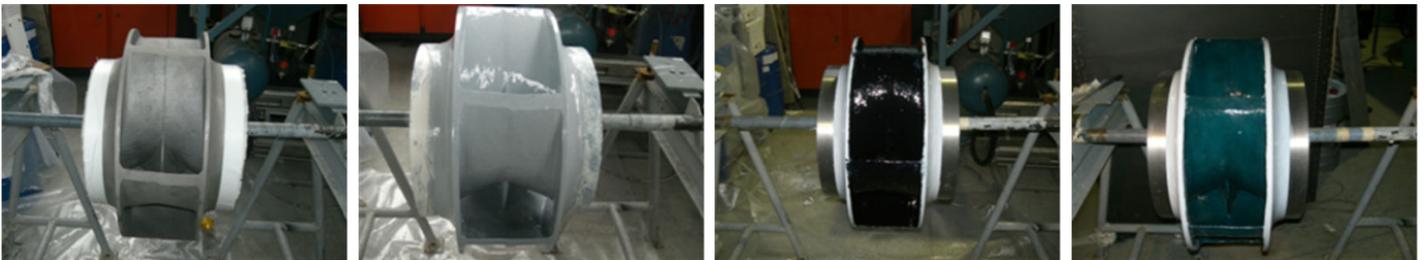
Descripciones de fotografías

Tras sólo 6 meses en servicio, los rodets mostraban una severa cavitación que causaba ruido excesivo y finalmente pérdida de equilibrio, por lo que necesitaban ser reemplazados.

- * Superficie preparada mediante granallado ,
- * Revestimiento con Belzona® 1341 ,
- * Primera capa de Belzona® 2141 aplicada ,
- * Aplicación terminada con una segunda capa de Belzona® 2141 ,

La aplicación se realizó de acuerdo al folleto Belzona de Sistema Know-How CEP-3.

Los rodets tuvieron que ser reemplazados tras 6 meses en uso. Los nuevos rodets recubiertos con Belzona se inspeccionaron pasado más de un año y continuaban en excelentes condiciones.
