# BELZONA REPARA DAÑO POR CAVITACIÓN EN BOMBA DE AGUA POTABLE

ID: 2641

Ubicación del cliente: Planta de tratamiento de agua, Virginia, Estados Unidos

Solicitud: Bombas centrífugas

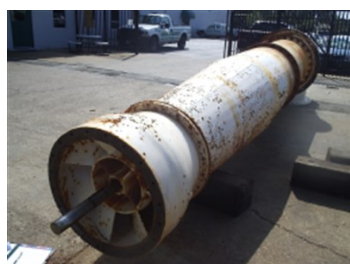
- \* Bomba vertical de agua potable de 61 cm ,
- \* Boca de succión con un severo daño por cavitación. Bomba reparada con Belzona® 1111 ,
- \* Bomba de nuevo en el taller por vibración. La inspección mostramos daños menores en las reparaciones anteriores ,
- \* Belzona® 1221 utilizado para reparar daños menores por cavitación ,

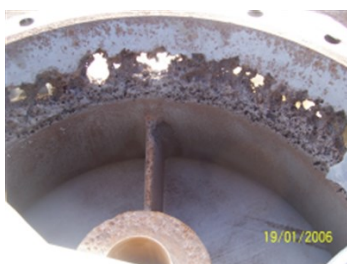
Campana de succión seriamente dañada por cavitación.

Enero 2006: pérdida de metal repuesta con Belzona® 1111. Fuerza añadida a la carcasa soldando refuerzos de acero al exterior de la misma. Abril 2008: La bomba volvió al taller por vibración. Se inspeccionaron las reparaciones encontrándose un daño menor. Este daño se reparó con Belzona® 1221 y Belzona® 1341 con aprobación NSF, aplicado sobre Belzona® 1221.
