# COMPAÑÍA ELÉCTRICA APRUEBA LA SOLUCIÓN BELZONA

Industria: *Energía*  
Solicitud: *Bombas centrífugas*  
Sustrato: *Bronce*  
Productos: *\* Belzona® 1321 (Ceramic S-Metal) ,*  
*\* Belzona® 1341 (Supermetalgilde) ,*

Ubicación del cliente: *Central de energía nuclear, Francia*  
Fecha de aplicación: *Enero 2007*

## Problem

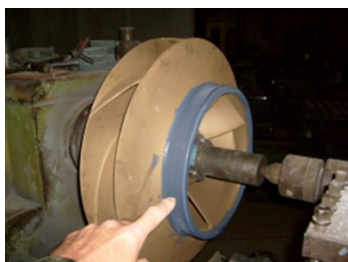
*Erosión-corrosión causada por agua marina.*

- \* Inicio de la aplicación con Belzona® 1321 aplicado sobre el anillo de desgaste ,
- \* Aplicación de la primera capa de Belzona® 1341 ,
- \* Aplicación terminada con el anillo de desgaste mecanizado hasta sus dimensiones finales ,

La aplicación se realizó de acuerdo al folleto Belzona de Sistema CEP-3. Las superficies del rodete se protegieron con Belzona® 1341. Belzona® 1321 se aplicó sobre el anillo de desgaste y se mecanizó para conseguir las dimensiones exactas.
