BELZONA ETANCHE UN JOINT D'EXPANSION SUR UN CONDENSEUR

ID: 2645

Application: *Échangeurs de chaleur*

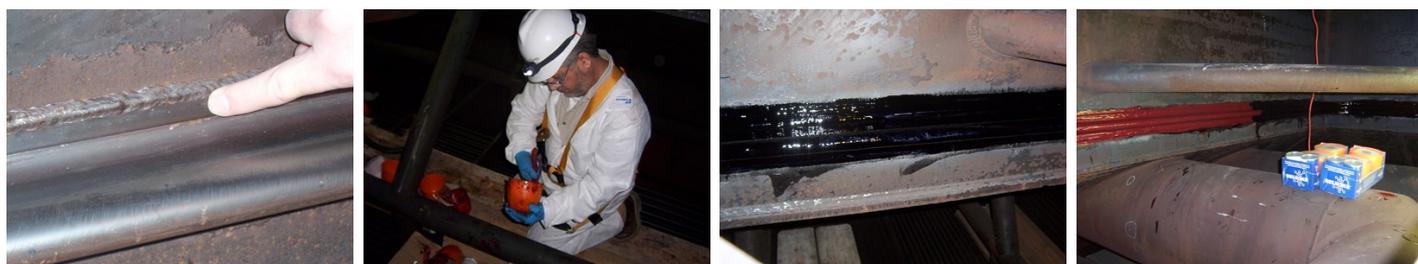
Descriptions des photographies

Le rendement de l'unité était faible suite à des fuites au niveau du joint d'expansion.

* 1. Joint d'expansion fuyant 2. Mélange de l'élastomére 3. Premiére couche 4. Seconde et troisiéme couche ,

L'application a été réalisée selon la procédure Belzona HEX-5. La surface a été préparée avec une sableuse à aspiration. Après avoir appliqué le conditionneur, trois couches d'Elastomères ont été appliquées sur le joint d'expansion ainsi que 2,5 cm au-delà de cette zone.

Belzona a été choisi pour procéder à cette réparation grâce au succès du Belzona 2121 au sein de la centrale électrique de Colwich au Kansas. Le rendement de l'unité a considérablement augmenté suite à la réparation.
