# BELZONA AUGMENTE LA DUREE DE VIE DES MELANGEURS DE BOUES NEUFS

Localisation du client: Fabricant d'équipements utilisés dans les stations d'épuration en Italie

Application: Réservoirs et zones de confinement de produits chimiques

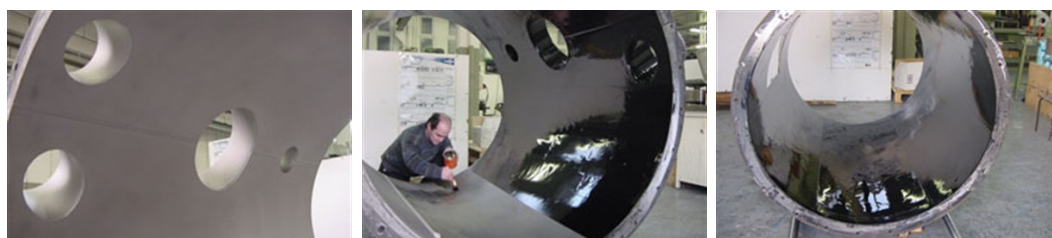
## Descriptions des photographies

Des effets importants d'érosion engendrent de sévères dommages sur le corps. Le fabricant de la cuve a offert au client l'opportunité de revêtir le mélangeur d'un produit Belzona spécifique pour la protection contre l'érosion

\* 1. Le mélangeur une fois sablé et prêt pour l'application 2. Application du Belzona 2121 en cours 3. Application terminée ,

L'application a été réalisée selon la procédure Belzona TCC-3
