# BELZONA PROTEGE UN CONE DE POMPE A VIDE

ID: 2648

Application: Pompes centrifuges

Cône de pompe à vide

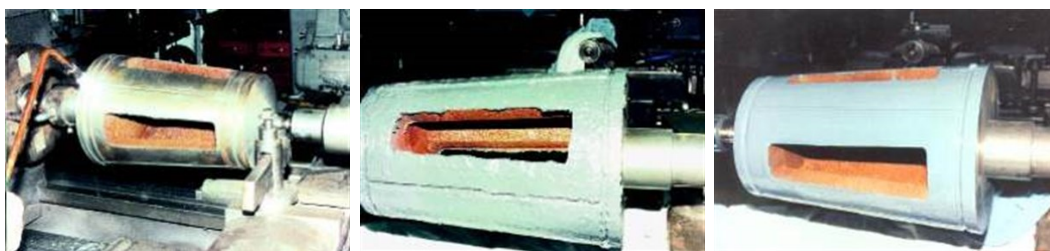
## Descriptions des photographies

Des dommages d'érosion/corrosion peuvent survenir sur la surface d'un cône de pompe à vide, du fait de l'entraînement de particules et des attaques chimiques

- \* 1. Le retrait de tous les contaminants de la surface du cône est effectué ; aide d'une torche.
- 2. Application de Belzona 1111 pour remplir les irrégularités.
- 3. Belzona 1341 offre une protection finale contre l'érosion/corrosion. ,

L'application a été réalisée selon une version modifiée de la procédure Belzona CEP-8.

Le caractère usable des Polymères Métalliques de la Série 1000 Belzona, tel que Belzona 1111, assure dans ce cas précis que la tolérance appropriée soit respectée, ainsi qu'un remplissage de toutes les imperfections. L'utilisation d'un système de revêtement renforce d'avantage la protection apportée à l'équipement.
