BELZONA 1391 PROTEGE UN MALAXEUR DE COSSETTES DE BETTERAVES

ID: 2650

Localisation du client: *Sucrierie, Royaume-Uni*
Date de la demande: *1999*

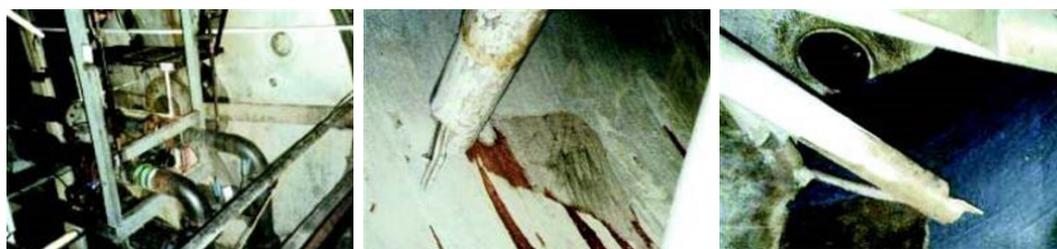
Descriptions des photographies

Corrosion excessive et défaillance du système de protection existant en écailles de verre

* 1. Vue d'ensemble du site d'application. 2. L'équipement avant préparation de la surface. 3. L'application terminée avec Belzona 1391. ,

L'application a été réalisée selon la procédure Belzona TCC-5.

La corrosion du réservoir aurait, si laissée telle qu'elle, compromis le rendement du malaxeur. La solution Belzona se prête à une bonne application sur tous les coins du réservoir, et une protection fut appliquée sur les zones les plus vulnérables de la surface de celui-ci.
