BELZONA OFFRE UNE SOLUTION A UNE POMPE A INJECTION D'EAU

ID: 2655

Application: *Pompes centrifuges*

Pompe à injection d'eau

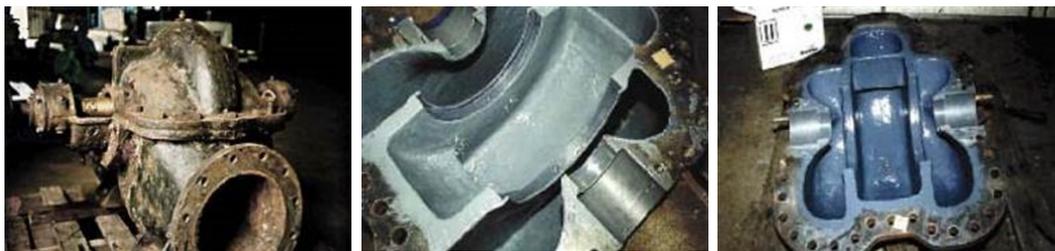
Descriptions des photographies

Erosion/corrosion généralisée sur la volute, les logements de bagues d'usure et la presse-étoupe de la pompe

* 1. Vue de la pompe à plan de joint. 2. Presse-étoupe et logement de bague d'usure reconstruits. 3. Le logement complètement remis à neuf. ,

Des produits: ** Belzona 1311 (Ceramic R-Metal) Belzona 1321 (Ceramic S-Metal) ,*

L'application a été réalisée selon les procédures Belzona CEP-1, 2 et 3.
