# BELZONA LUTTE CONTRE UN PROBLEME IMPORTANT D'USURE D'UNE POMPE A VIDE

ID: 2666

Localisation du client: Papeterie, Australie  
Date de la demande: 2002

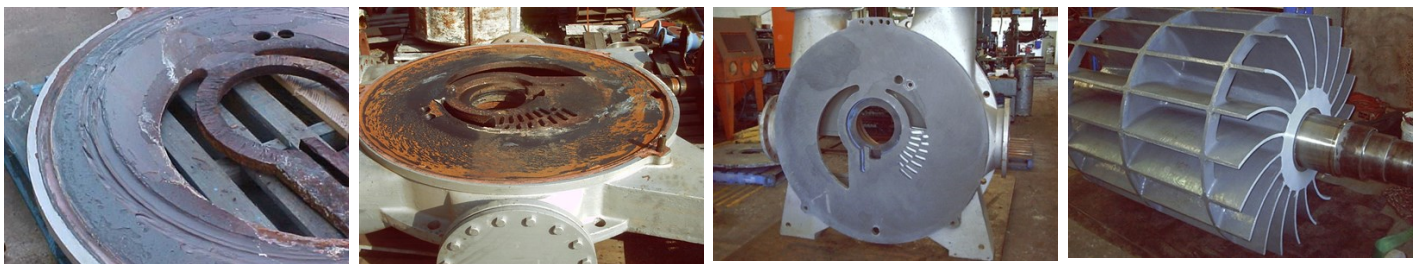
Une pompe fut retirée du service et contrôlée. En démontant la pompe, un fonctionnement excessif a causé un dommage d'érosion et de corrosion majeur aux composants de la pompe et les tolérances critiques de la pompe n'étaient plus respectées.

\* 1. Flasque usée; 2. Flasque usée; 3. Flasque terminée; 4. Application du rotor terminée;

L'application a été réalisée selon les procédures Belzona FBC-2, 5 et 10.

La première pompe fut réparée et protégée avec Belzona à la fin de l'année 2002 et elle fut de retour en service. En décembre 2003, un contrôle interne de la pompe a prouvé que le matériau Belzona était entièrement intact et fournissait une protection complète de la pompe. Aucun changement dans le procédé n'a été effectué et une pompe non-protégée fut presque détruite en moins de 12 mois. Les pompes "protégées par Belzona" restent en service pendant environ 6 ans avant la nécessité d'une autre révision et aucune pompe n'a requis un remplacement. Dans ce cas, Belzona fournit aux pompes une durée permissive d'utilisation 6 fois plus longue qu'une nouvelle pompe.
