# BELZONA 4181 RESOUT DES PROBLEMES DE NEUTRALISATION

Localisation du client: Usine chimique dans l'Alabama du Nord aux Etats-Unis

Application: Réservoirs et zones de confinement de produits chimiques

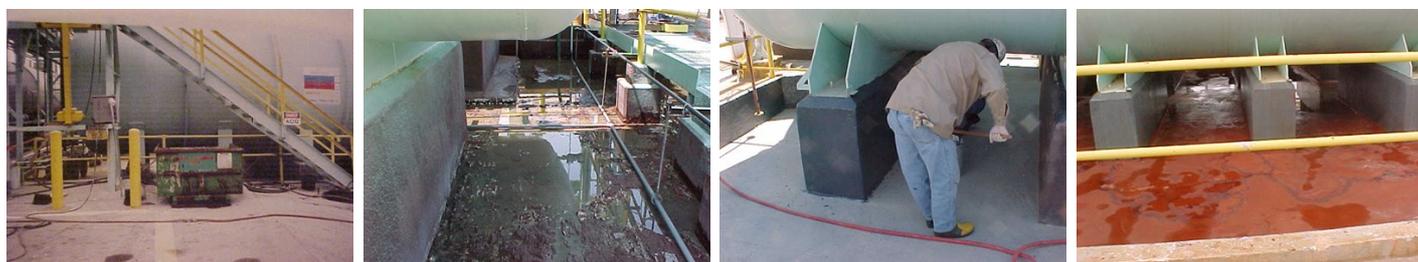
## Descriptions des photographies

Un déversement d'acide sulfurique à 98% a été neutralisé avec de la soude. L'exotherme a sérieusement endommagé le revêtement appliqué deux ans auparavant.

\* 1. Vue générale de la zone de rétention d'acide sulfurique 2. Revêtement détérioré après que la soude soit utilisée pour les déversements d'acide 3. Béton frais coulé et piliers revêtus avec Belzona 4311 4. Projet terminé avec Belzona 4181 et toujours en parfaite condition 8 ans après ,

L'application a été réalisée selon les procédures Belzona TCC-9 ; -15. Les dommages sur le béton ont été éliminés puis 5 cm de béton frais a été coulé jusqu'au niveau de la base. Belzona 4181 a été utilisé pour le sol et Belzona 4311 pour les murs

L'usine avait déjà utilisé Belzona 4311 avec succès pour plusieurs zones de cette dernière. Belzona 4181 a été choisi grâce à ses caractéristiques de résistance aux températures et a été appliqué sur le sol de rétention dans le cas où de la soude doit être appliquée pour la neutralisation de déversements.
