# REPARATION BELZONA SUR DES SUPPORTS DE PALES FIXES D'UNE TURBINE

Industrie: Énergie

Application: Pompes centrifuges

Localisation du client: Centrale géothermique en Indonésie

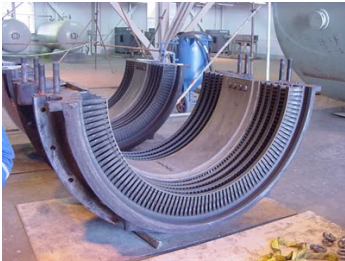
\* 1. Vue des supports de pales fixes 2. Dommages typiques trouvés sur les zones de logement après le sablage 3. Gabarit en place pour le moulage du Belzona 1111 4. Travail terminé; avec Belzona 1591 ,

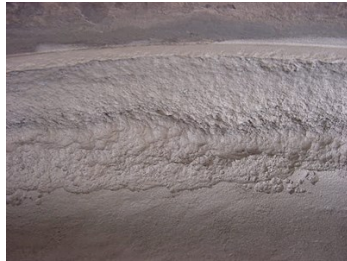
Erosion-corrosion sur les zones de logement de support des pales fixes.
