# BELZONA PROTEGE LE PIQUAGE D'UN RESERVOIR D'ACIDE

ID: 2698

Localisation du client: Usine de fabrication de produits chimiques, Catalogne, Espagne

Application: Réservoirs et zones de confinement de produits chimiques

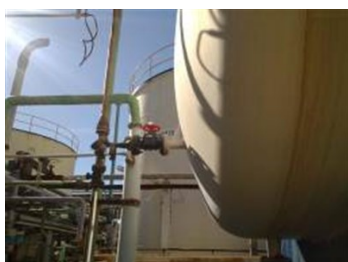
\* 1. Vue extérieure du réservoir et du piquage. 2. Installation d'un manchon de piquage r&eacute;alis&eacute; avec Belzona 4301. 3. L'&eacute;bonite est reconstruite avec Belzona 4301 afin de coller le manchon. 4. Manchon coll&eacute; au niveau de la bride. ,
