BELZONA EFFECTUE UNE REPARATION A L'AIDE DE CORDES

ID: 2706

Industrie: *Gaz de pétrole* Localisation du client: *Plateforme offshore, Indonésie*
Application: *Ventilateurs, soufflantes et compresseurs* Date de la demande: *Août 2005*
Substrat: *Acier carbone et néoprène*
Des produits: ** Belzona 2211 (MP Hi-Build Elastomer) Belzona 2121 (D&A Hi-Coat Elastomer) Belzona 5831 (ST-Barrier),*

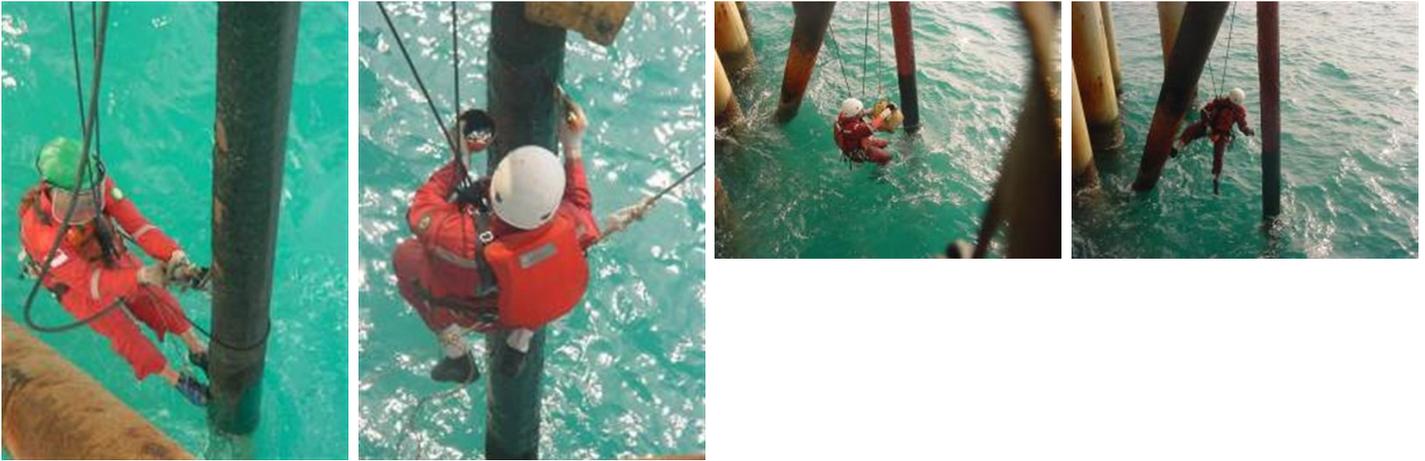
Descriptions des photographies

Dommages sur le revêtement de néoprène et corrosion au niveau de la zone marnante.

* 1. Préparation du néoprène. 2. Reconstruction et revêtement à l'aide de Belzona 2211 et Belzona 2121. 3. Revêtement de la zone marnante avec Belzona 5831. 4. Application terminée.

Une colonne montante (riser) d'un diamètre de 20cm, revêtue de néoprène.

L'application a été réalisée selon une version modifiée de la procédure Belzona VPF-3. Le néoprène a été réparé et revêtu avec Belzona 2211 et Belzona 2121. La zone marnante a été protégée avec Belzona 5831.

Les systèmes Belzona ont été choisis pour leur facilité d'application, et Belzona 5831 a été spécifiquement sélectionné pour sa tolérance de l'état de surface et sa capacité à durcir en conditions humides.
