# BELZONA REVET LA ZONE MARNANTE D'UNE COLONNE MONTANTE

ID: 2708

Localisation du client: Plateforme offshore, Thaïlande

Colonne montante (riser) corrodée

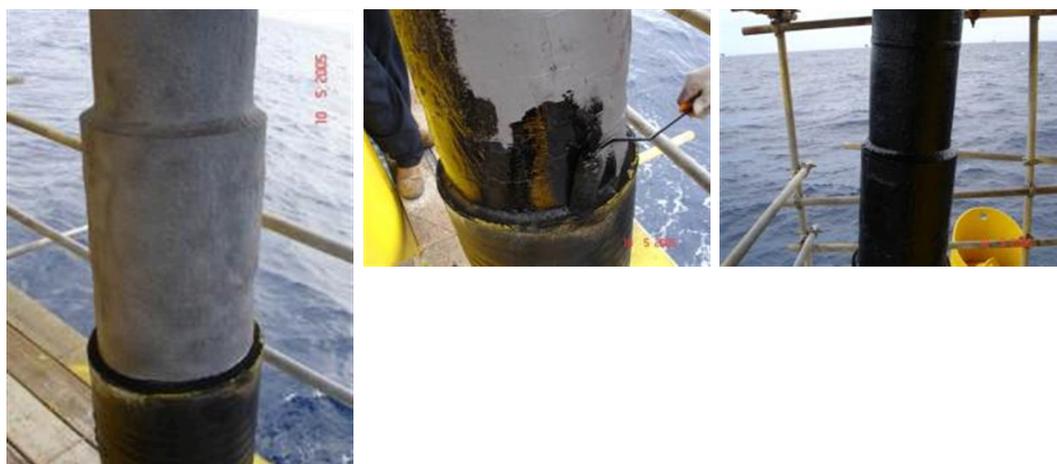
Cette colonne montante souffrait d'une corrosion sévère et d'une perte de son épaisseur au niveau de la zone marnante, ce qui risquait éventuellement de causer des fuites ou une rupture de la tuyauterie à haute pression.

\* 1. Colonne montante corrodée. 2. Application de Belzona 5811. 3. Application terminée.

L'application a été réalisée selon la procédure Belzona SOS-21. Belzona 5811 a été appliqué sur la surface externe, au-dessus de la zone marnante. Belzona 5831 a été appliqué sur la zone marnante.

Une réparation par le biais de peintures conventionnelles aurait été trop difficile, la zone marnante étant régulièrement mouillée par les vagues, ce qui rend le durcissement du produit très lent. La peinture appliquée ne séchera pas correctement si elle est contaminée par de l'eau de mer. La solution Belzona a été choisie pour sa facilité d'application, et Belzona 5831 a été spécifiquement sélectionné pour sa tolérance de l'état de surface et sa capacité à durcir en conditions humides.
