# BELZONA REPAIRE UN TOIT CORRODE SUR UNE PLATEFORME OFFSHORE

ID: 2711

Unité de récupération thermique sur une plateforme offshore.

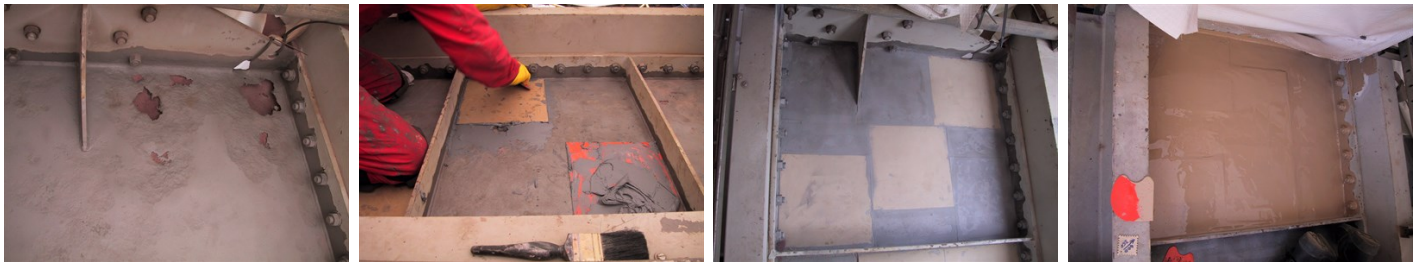
## Descriptions des photographies

L'eau salée accumulée sur le toit, combinée à la chaleur du dessous, a causé une corrosion rapide. Le toit était transpercé à plusieurs endroits.

\* 1. Toit en acier transpercé;. 2. Application du Belzona 1111. 3. Surface réparée;. 4. Surface protégée;,

L'application a été réalisée selon les procédures Belzona RPA-7 et TTC-5. Des plaques d'acier sont posées en utilisant Belzona 1111 et ensuite protégées avec Belzona 5811.

Du fait de la localisation du toit, la soudure n'était pas envisageable et la seule solution possible était de retirer le toit pour, soit le remplacer, soit le réparer ailleurs. Ces deux solutions impliqueraient une trop grande dépense de temps et d'argent, et par conséquent la solution Belzona a été employée pour satisfaire au mieux le client.
