# BELZONA S'ATTAQUE AUX BASSINS EN BETON D'UNE TOUR DE REFROIDISSEMENT

ID: 2735

Application: Échangeurs de chaleur

Substrat: Béton

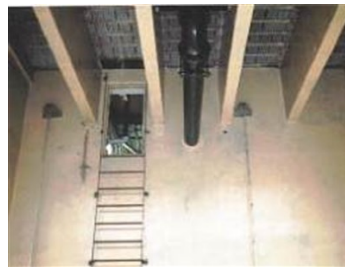
Ces bassins s'étaient détériorés sous l'attaque de l'eau traitée par des produits chimiques. Si le problème avait été laissé tel quel, le béton aurait continué à se dégrader, ce qui aurait fini par engendrer des fuites.

\* 1. Vue de l'extérieur de la tour; la vidange et le nettoyage ont commencé; 2. Commencement du revêtement de l'intérieur d'un bassin. 3. Application terminée; le béton est rendu étanche et protégé; ,

L'application a été réalisée selon la procédure Belzona HEX-7.

Environ 22000 Euros de matériaux Belzona ont été utilisés afin de rendre étanche la surface poreuse et d'éviter des fuites coûteuses qui auraient résulté en une défaillance de la capacité de refroidissement de l'unité et en une contamination de l'environnement.
