TRANSFORMATOR-LECKAGEN MIT BELZONA ABGEDICHTET

ID: 2738

Standort des Kunden: Kraftwerk, West Tennessee, USA
Antragsdatum: 2006

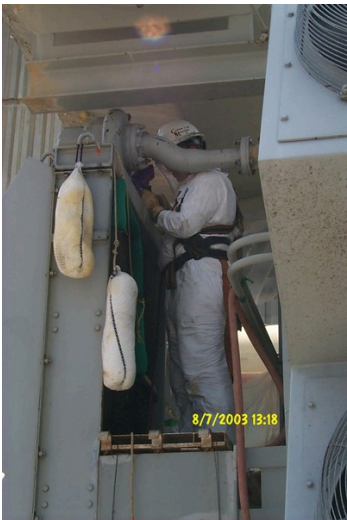
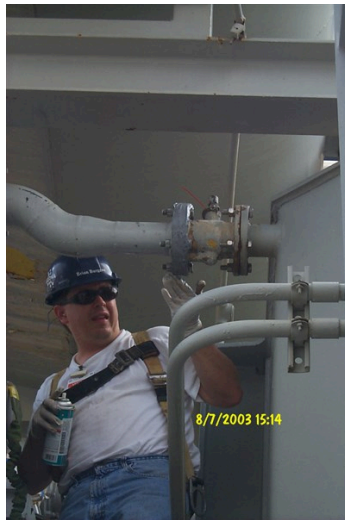
Fotobeschreibungen

* 1. Übersicht der Reparaturstelle 2. Abdichten der Leckage mit Belzona 1161 (Super UW-Metal) 3. Eingießen von Belzona 2221 (MP Fluid Elastomer) in die Gussform 4. Fertige Anwendung mit ausgehürtetem Belzona ,

An den Flanschen der Transformatoren kam es zu Ölleckagen.

Die Anwendung wurde gemäß dem Belzona Know-how System Infoblatt GSS-4 durchgeführt. Zunächst wurde die Leckage vorübergehend mit Belzona 1161 (Super UW-Metal) gestoppt. Anschließend wurde am Flansch eine Gussform erzeugt. Zum Abschluss wurde Belzona 2221 (MP Fluid Elastomer) in die Gussform gegossen, um den Flansch vollständig einzukapseln.
