TRANSFORMATOR-LECKAGEN MIT BELZONA ABGEDICHTET

ID: 2738

Standort des Kunden: Kraftwerk, West Tennessee, USA
Antragsdatum: 2006

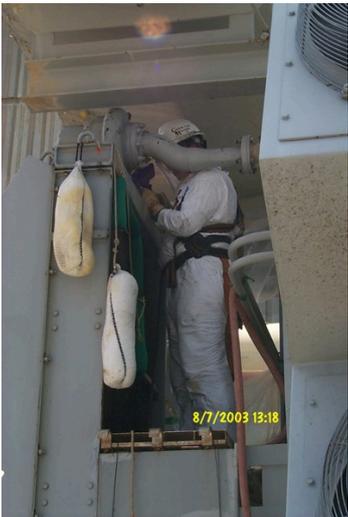
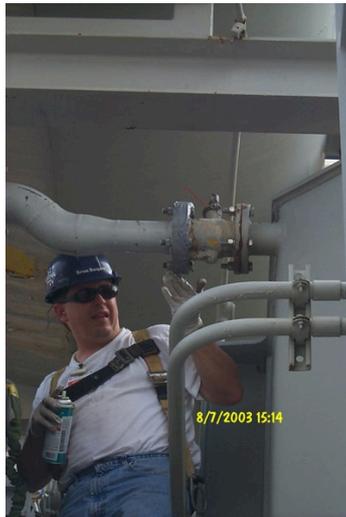
Fotobeschreibungen

* 1. Übersicht der Reparaturstelle 2. Abdichten der Leckage mit Belzona 1161 (Super UW-Metal) 3. Eingießen von Belzona 2221 (MP Fluid Elastomer) in die Gussform 4. Fertige Anwendung mit ausgehürtem Belzona ,

An den Flanschen der Transformatoren kam es zu Ölleckagen.

Die Anwendung wurde gemäß dem Belzona Know-how System Infoblatt GSS-4 durchgeführt. Zunächst wurde die Leckage vorübergehend mit Belzona 1161 (Super UW-Metal) gestoppt. Anschließend wurde am Flansch eine Gussform erzeugt. Zum Abschluss wurde Belzona 2221 (MP Fluid Elastomer) in die Gussform gegossen, um den Flansch vollständig einzukapseln.
