BELZONA 4111 (MAGMA-QUARTZ) PERMET DE MAINTENIR LA PRODUCTION

Application: Zones problématiques au sol

Quai de chargement - plaque en acier inoxydable

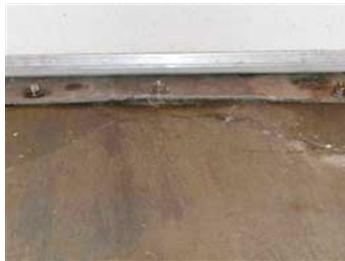
Le trafic de chariots élévateurs a endommagé la plaque en acier inoxydable qui fut déformée par les chariots élévateurs poussant les palettes au niveau de la plaque, la déformant davantage. Une solution était nécessaire pour éviter davantage de dommages.

* 1. Vue de près du problème 2. Surface préparée 3. Prêt pour le trafic ,
