BELZONA ETANCHE UN TUYAU D'EVACUATION FUYANT ET INSALUBRE DANS UNE USINE AGROALIMENTAIRE

ID: 2742

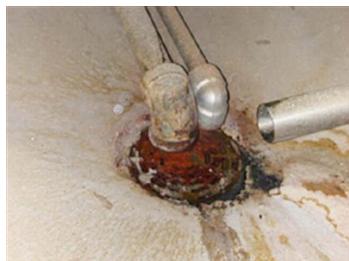
Une fuite autour du tuyau d'évacuation permettait aux déchets de pénétrer l'étage inférieur d'emballages de production.

* 1. Tuyau d'évacuation insalubre et fuyant 2. Surface préparée 3. Belzona 4111 installée; 4. Couvercle du tuyau d'évacuation installé;
