# BELZONA AMELIORE LE SOL D'UNE CHOCOLATERIE

ID: 2743

Localisation du client: Chocolaterie, Royaume-Uni  
Date de la demande: Décembre 2009

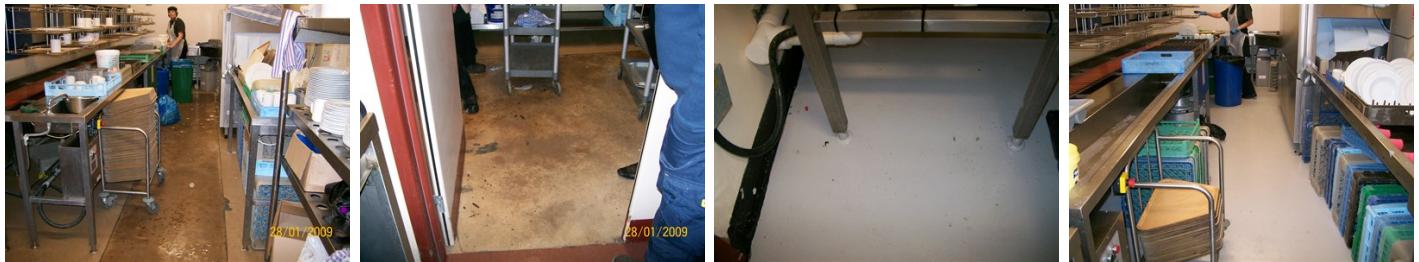
## Descriptions des photographies

*Le revêtement existant a commencé à se détériorer et des sections de la zone principale de lavage ont été retirées dévoilant le substrat en béton de dessous. Ce revêtement n'était pas seulement un problème visuel ; il représentait aussi un risque sanitaire car le personnel ne pouvait pas nettoyer suffisamment le sol comme des morceaux d'aliments restaient piégés à la surface. Cette zone présentait aussi un risque de glissade important.*

\* 1-2 : Sol &grave; r&eacute;parer 3-4 : Application du sol termin&eacute;e ,

Le reste du revêtement du sol d'origine fut retiré et l'application de la surface entière du sol a été réalisée selon la procédure Belzona FPA-3.

Les exigences et les attentes des clients ont été entièrement respectées et ces derniers ont été très satisfaits avec les résultats. Le sol fournit une surface hygiénique qui n'abrite aucune bactérie et il offre aussi une surface antidérapante pour le personnel.
