LE SYSTEME DE TOITURE BELZONA FOURNIT DES AVANTAGES SUPPLEMENTAIRES

ID: 2747

Application: *Zones problématiques du toit*

Localisation du client: *Chocolaterie, Etats-Unis*

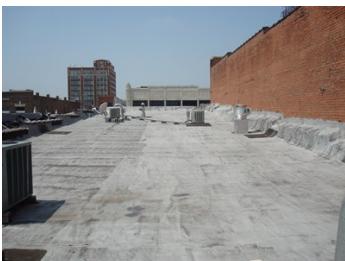
Des fuites mineures provoquaient des conditions insalubres dans la cuisine et le système CVC ne pouvait pas éliminer les variations importantes de températures et d'humidité, causant une décoloration des chocolats décoratifs.

* 1. Devanture de la fameuse chocolaterie 2. Vue du toit avant la préparation 3. Application en cours 4. Application terminée ,

L'application a été réalisée selon les procédures Belzona RPA-1, RPA-8, RPA-10 et RPA-11.
