BELZONA GARDE LA PATE A PAIN AU SEC

ID: 2748

Industrie: Bâtiments et structures
Application: Zones problématiques du toit
Substrat: Mousse / zone de construction
Des produits: * Belzona 3111 (Flexible Membrane) Belzona 3921 (GSC Surface Conditioner) ,

Localisation du client: Boulangerie, Etats-Unis
Date de la demande: Septembre 2002

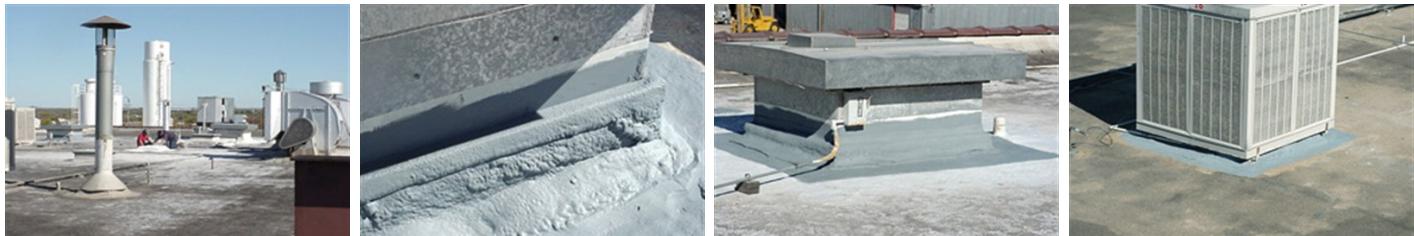
Descriptions des photographies

Le soleil, la chaleur et le vieillissement ont fissuré et cloqué certaines surfaces, laissant l'eau pénétrer le bâtiment.

* 1. Vue de la toiture avec le travail en cours. 2. Vue de près du revêtement cloqué/fissuré; étant étanché avec le Système Belzona 3921 et Belzona 3111. 3. Zone problématique de la toiture étanchée. 4. Les autres zones problématiques ont été étanchées. ,

Avant de réaliser l'application, un essai sur un échantillon a été réalisé sur une petite fuite au-dessus du bureau du directeur général. La surface a été poncée, Belzona 3921 appliqué en deux couches, et le système Belzona 3111 (Flexible Membrane) entièrement renforcé a été installé. Après trois tempêtes de pluie et deux mois sans fuites, l'approbation a été donnée de recouvrir 150 m² sur les zones problématiques. Les surfaces du toit revêtues sont parfaites.
