# Belzona repara revestimiento de goma de un condensador

Ubicación del cliente: Estación de energía, Irlanda

Revestimiento de goma del colector de agua de un condensador

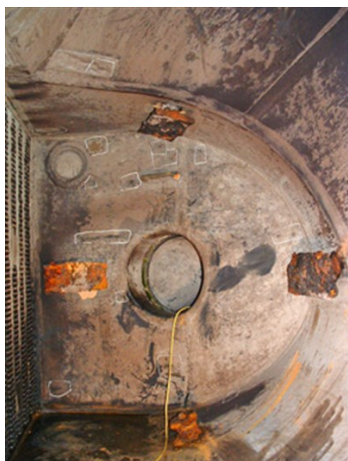
La prueba de discontinuidad (Holiday) hecha a la goma demostró defectos severos que requerían reparación

- \* Áreas de revestimiento dañado, identificadas y marcadas, listas para ser reparadas ,
- \* El área a ser reparada está marcada para asegurar que la aplicación se haga dentro de los límites de la preparación. Se observa la aplicación del acondicionador ,
- \* Reparación terminada. ,

Una excelente adhesión y propiedades de fraguado a temperatura ambiente del Elastómero de Belzona, permitió que la reparación se hiciera dentro de los confines del colector de agua, proporcionando una reparación de larga duración.
