Belzona® 3111 protege una planta de energía

ID: 2755

Solicitud: *Áreas problemáticas del techo*

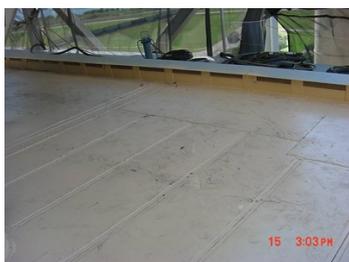
El agua que se filtraba de las juntas del techo plegable estaba mojando el carbón y reduciendo la eficiencia del combustible. El área de trabajo estaba extremadamente sucia debido al residuo de carbón en las cintas

- * El techo en las condiciones originales antes de la aplicación (note las juntas)
- 2. Juntas cubiertas con cinta adhesiva ,
- * Una primera capa de Belzona® 3111 ,
- * Aplicación finalizada (el techo fue pintado después de la aplicación de Belzona) ,
