# Condensador de más de 40 años rejuvenecido con productos Belzona

Industria: *Energía*  
Solicitud: *Intercambiadores de calor*  
Sustrato: *Metal Muntz*  
Productos: *\* Belzona® 1321 (Ceramic S-Metal) ,*  
*\* Belzona® 1311 (Ceramic R-Metal) ,*

Ubicación del cliente: *Planta de energía, Illinois*  
Fecha de aplicación: *Mayo, 2007*

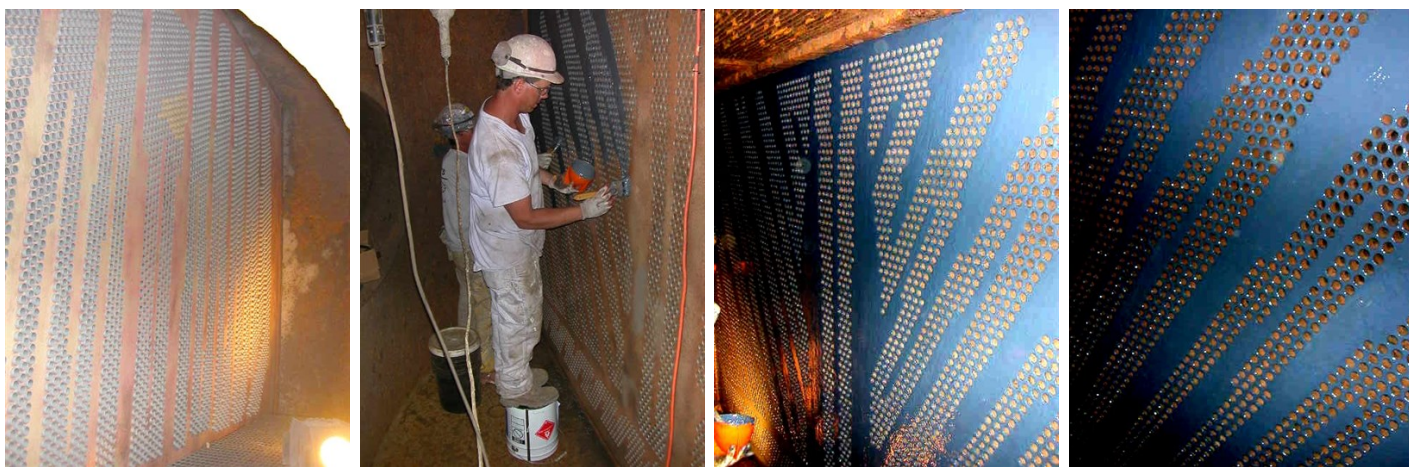
- \* Limpieza de tubos después de ser granallada ,
- \* Personal aplicando el Belzona® 1321 ,
- \* Terminando la aplicación ,
- \* Aplicación terminada ,

Fuga entre los tubos de acero inoxidable y las láminas de los tubos de metal Muntz, en ocho de las láminas.

La aplicación fue llevada a cabo de acuerdo con el sistema de folletos Belzona Know-How HEX-1 & HEX-3.
