# El eje de enganche vuelve a recuperar su ajuste con Belzona

ID: 2759

Ubicación del cliente: *Productor de piedra caliza, Troy Missouri*  
Fecha de aplicación: *Mayo, 2006*

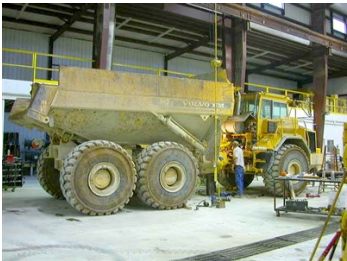
- \* El camión 40T Volvo ,
- \* Vista del eje ,
- \* Parte superior del eje de enganche cubierto con Belzona® 1111 ,
- \* Enganches listos para ser conectados al remolque ,

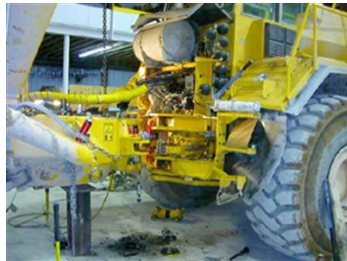
*Se necesitaba que el camión estuviera de vuelta en servicio en 12 horas y la rotura del rodamiento del enganche del eje había dañado el alojamiento.*
