# BELZONA REPARÉ UNE POMPE À EAU DE REFROIDISSEMENT SECONDAIRE

ID: 2761

Localisation du client: *Centrale nucléaire, Royaume-Uni*

Pompe à eau de refroidissement secondaire

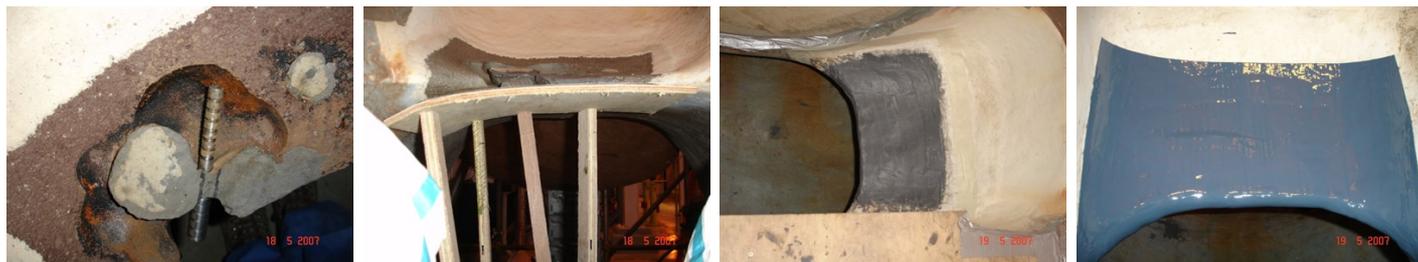
## Descriptions des photographies

*Un dommage sévère d'abrasion du bec à eau de la pompe entraînait une perte de rendement.*

\* 1. Surface endommagée avec une mèche d'ancrage installée 2. Positionnement du coffrage 3. Surface endommagée reconstruite avec Belzona 1311 4. Travail terminé; après l'application du Belzona 1321 ,

L'application a été réalisée selon les versions modifiées des procédures Belzona CEP-1 et CEP-3. Un point d'ancrage a été percé et fixé à travers la volute. Belzona 1311 a été utilisé pour restaurer le profil requis en utilisant un coffrage pour obtenir la forme requise. Belzona 1321 a été appliqué pour protéger cette surface contre l'érosion-corrosion.
