# BELZONA EST LA SOLUTION IDEALE POUR LA RECONSTRUCTION DES BAGUES D'USURE

ID: 2764

Application: *Pompes centrifuges*

Logements de bagues d'usure d'une pompe centrifuge

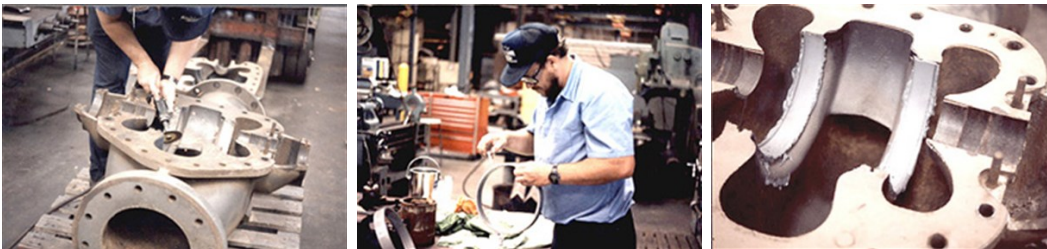
## Descriptions des photographies

*Le jeu du logement des bagues d'usure a été détérioré par la corrosion des différents métaux et ceci a réduit les performances de la pompe dû à la perte des tolérances de la pompe.*

\* 1. Préparation de la surface en utilisant une meuleuse 2. Belzona 9411 a été appliqué sur les nouvelles bagues d'usure 3. Nouveaux Logements formés avec Belzona 1111 ,

L'application a été réalisée selon la procédure Belzona CEP-2.

Le moulage des logements de bagues d'usure est une procédure de réparation normalisée qui n'utilise pas de traitements thermiques ou des techniques d'usinage particulières pour obtenir un ajustement correct. Par l'élimination des effets galvaniques, la longévité de cette pompe a été très nettement prolongée.
